KONYA HACI ÖMERLER CAMİİ ve SON RESTORASYON SÜRECİ

KONYA HACI ÖMERLER MOSQUE AND LATEST RESTORATION PROCESS

2. Konya Hacı Ömerler Camii Restorasyonu

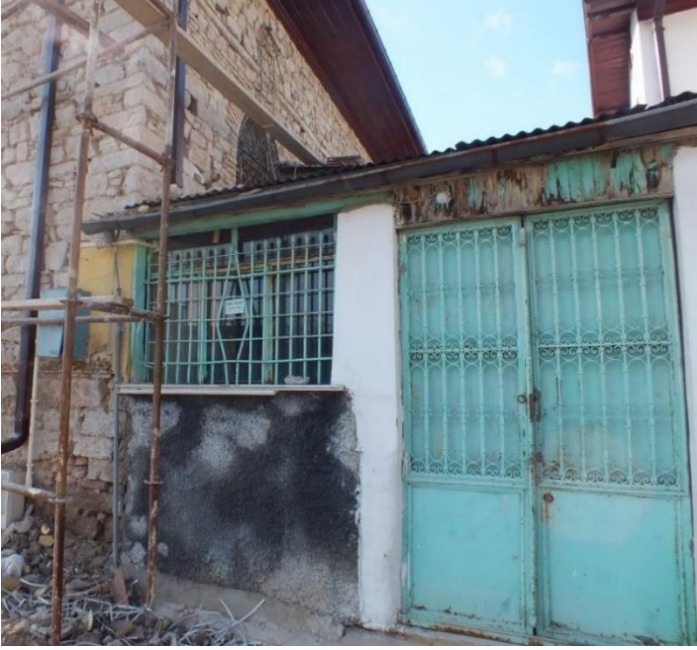
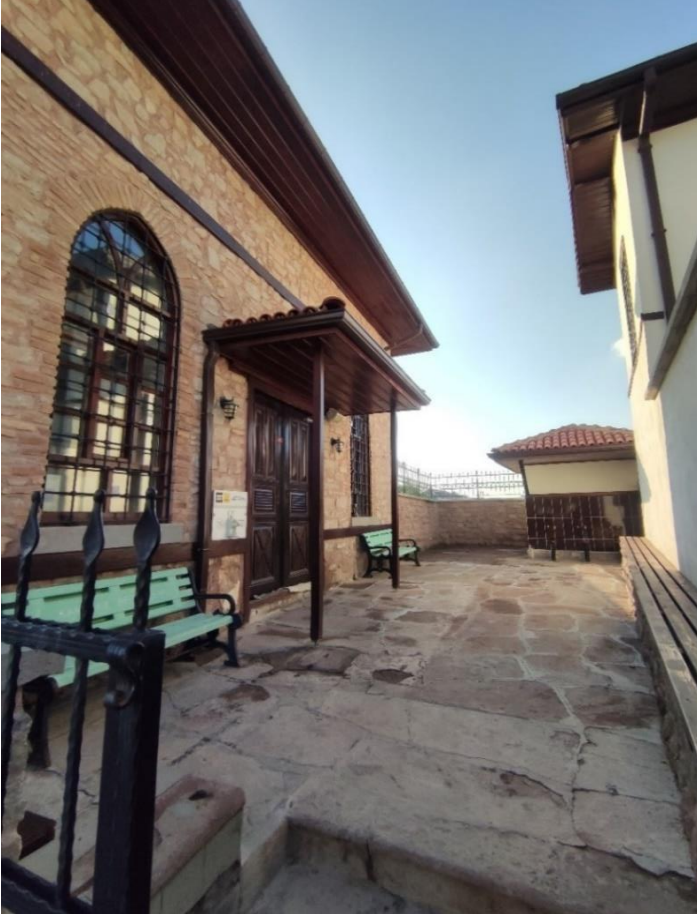
Caminin kuzeyinde bulunan avlusuna sonraki dönemlerde yapılan onarımlarda metal-cam bölmeli, üzeri içte ahşap, dışta oluklu sac örtülü müstemilat yapılmıştır. Bu kısım bir ön giriş mekânı, depo ve ayakkabılıkların bulunduğu bölümlerden oluşmaktadır. Müstemilat yapılan son onarımda kaldırılmıştır (Fotoğraf 13-14).

Fotoğraf 13: Hacı Ömerler Camii Avlu Görünüşü.

Fotoğraf 14: Hacı Ömerler Camii Avlu Görünüşü.

Kentsel dönüşüm faaliyetleri çerçevesinde caminin etrafında bulunan ve sonradan camiye bitişik şekilde yapılan birimler ortadan kaldırılmıştır. Camideki en büyük değişimlerden birisi de kuzeyinde avlu üzerinde bulunan muhdes yapının kaldırılması ve bu bölümün çimento sıva ve fayans döşeme gibi uygulamalardan arındırılarak cami avlusunun ortaya çıkarılmasıdır. Bu kısım kaldırıldıktan sonra girişin hemen önüne üzeri kiremit örtülü, ahşap sundurma eklenmiştir. Sundurma güneyde harimin kuzey duvarına, kuzeyde ise kare kesitli iki ahşap direğe oturmaktadır.

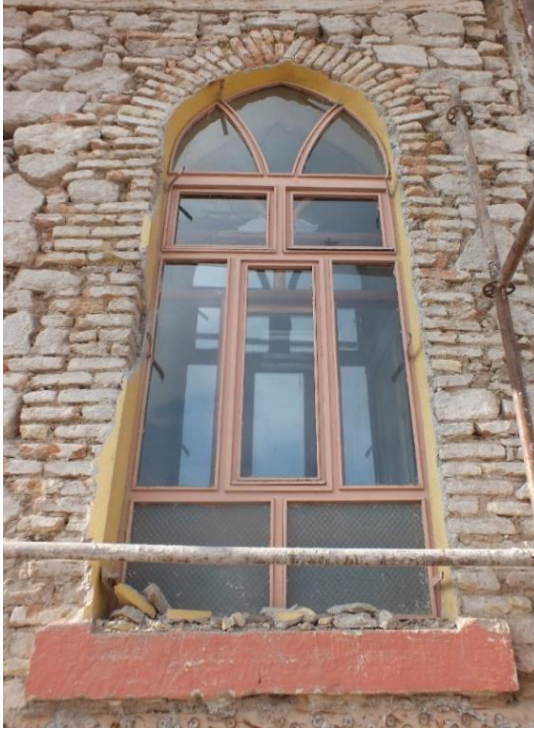
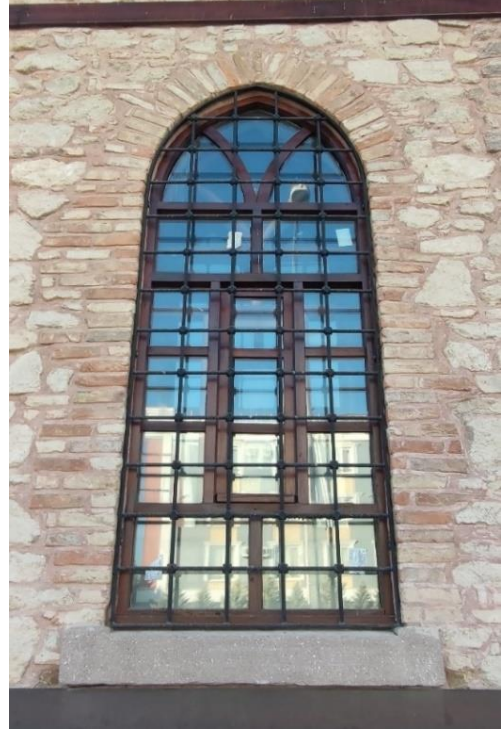
Fotoğraf 15-16: Hacı Ömerler Camii Pencereleri.

Duvar kalınlığı 65 cm. olup yapı çift cidarlı pencerelerle kapatılmıştır. İç cidar ahşap, dış cidar ise demir doğramadan yapılmış olup ikisi de özgün değildir. Diğer örneklerden hareketle, iç cidarda pencere bulunmazken buradaki pencereler sonradan eklenmiş olmalıdır. Bütün pencerelerin kenarları yapı malzemesinden farklı olarak tuğla malzeme ile örülmüş, alt kısımlarına blok taştan denizlik yerleştirilmiştir. Pencere açıklıkları uzun sivri kemerli olup şevli bir düzenlemeye sahiptir (Fotoğraf 15-16). Güneyde mihrabın sağında ve solunda, kuzeyde girişin sağında ve solunda olmak üzere ikişer tane, doğu cephede üç, ayrıca mihrap duvarının orta üst kısmında yuvarlak bir tepe penceresi ve kuzeyde girişin üzerinde de küçük üçgen bir pencereye yer verilmiştir. Bu simetrik pencere planlamasına göre caminin batı cephesinde de üç pencere olmalıysa da caminin batıda hiç penceresinin bulunmaması günümüzde olduğu gibi daha önceleri de batı cephenin yapılarla bitişik olduğu varsayımını doğurmaktadır. Diğer bir ihtimal ise burada var olan pencerelerin daha sonradan kapatılmış olmasıdır (Küçükırlı, 2020, s. 18)

Cami önceden sarı renkte sıvalı bir biçimdeyken restorasyonlar sırasında sıva raspa yapılarak moloz taş malzeme görüntüsü ortaya çıkarılmıştır. Moloz taşlar arasında zamanla yok olmuş olan dolgu veya harçlar horasan derz olarak yenilenmiştir. Pencerelelerin etrafındaki tuğlalar yenilenmiş ve yüzey temizliği ile caminin özgün cephe tasarımı ortaya çıkarılmaya çalışılmıştır. Doğu cephenin güney ucunda camiye bitişik halde elektrik panosu bulunmaktadır. Panonun camiye bitişik olan arka kısmı sıva raspa yapılmadan olduğu gibi sıvalı halde bırakılmıştır. Camideki ahşap saçak ve hatıllar yenilenerek belirgin hale getirilmiştir. Oluklu sac levhalarla kaplı olan kırma çatının sac levhaları kaldırılarak alaturka kiremit döşenmiştir. Caminin dıştaki demir doğrama olan pencereleri ahşap doğrama ile demir korkulukları da lokma demir korkuluklarla değiştirilmiştir.

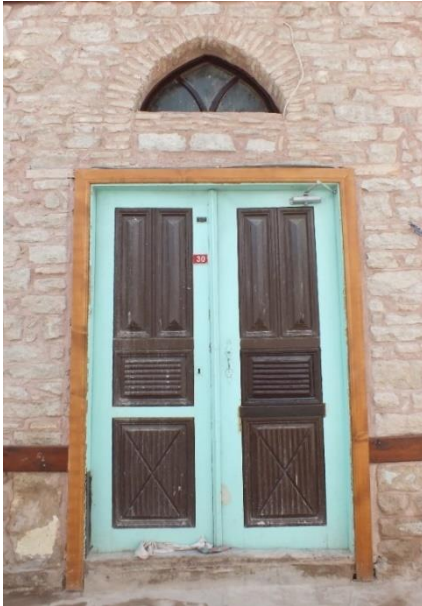
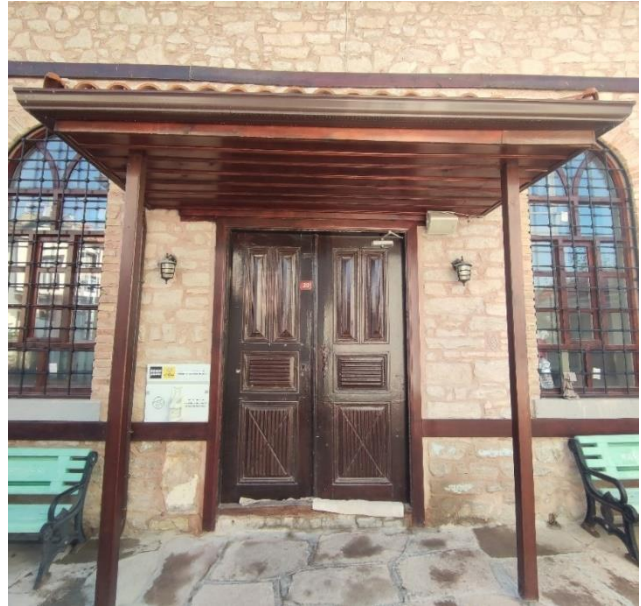
Harime tek giriş, kuzey cephede mihrabın tam karşısındaki dikdörtgen açıklıkla sağlanmıştır. Harim girişinin önüne sonradan eklenen müstemilata giriş ise doğudan, caminin kuzey cephe duvarına ilişik demir kapıdan sağlanmıştır. Harime giriş kapısı ahşap malzmeden çift kanatlı ve tablalı olarak yapılmıştır. Simetrik kapı kanatları üstte ikişer uzun, altta birer kısa dikey dikdörtgen, ortada ise birer yatay dikdörtgen olmak üzere toplam sekiz bölüme ayrılmış, içleri kabartma şeklinde silmelerle hareketlendirilmiştir. Kapının çerçeveleri turkuaz orta kısımları ise koyu kahverengiye boyanmış haldedir (Fotoğraf 17-18).

Enine dikdörtgen planlı avlunun zeminindeki sille taşlarından oluşan özgün döşemesi ortaya çıkmıştır. Avludaki taşlardan birinin üzerine "1967" tarihi kazınmış olup bu tarih kuvvetle muhtemel önceki onarımı ifade etmektedir. Çift kanatlı biçimdeki harime giriş kapısının, turkuaza boyalı olan tabla çerçeveleri, tablalarla uygun biçimde koyu kahverengiye boyanmıştır. Ayrıca kapının faal bir biçimde giriş için kullanılan kanadının olduğu kısımda ahşap eşğin kullanıma bağlı olarak zaman içerisindeki aşınması göze çarpmaktadır. Ahşap eşik, boya-cila işleminden sonra aynı şekilde kullanıma sunulmuştur.

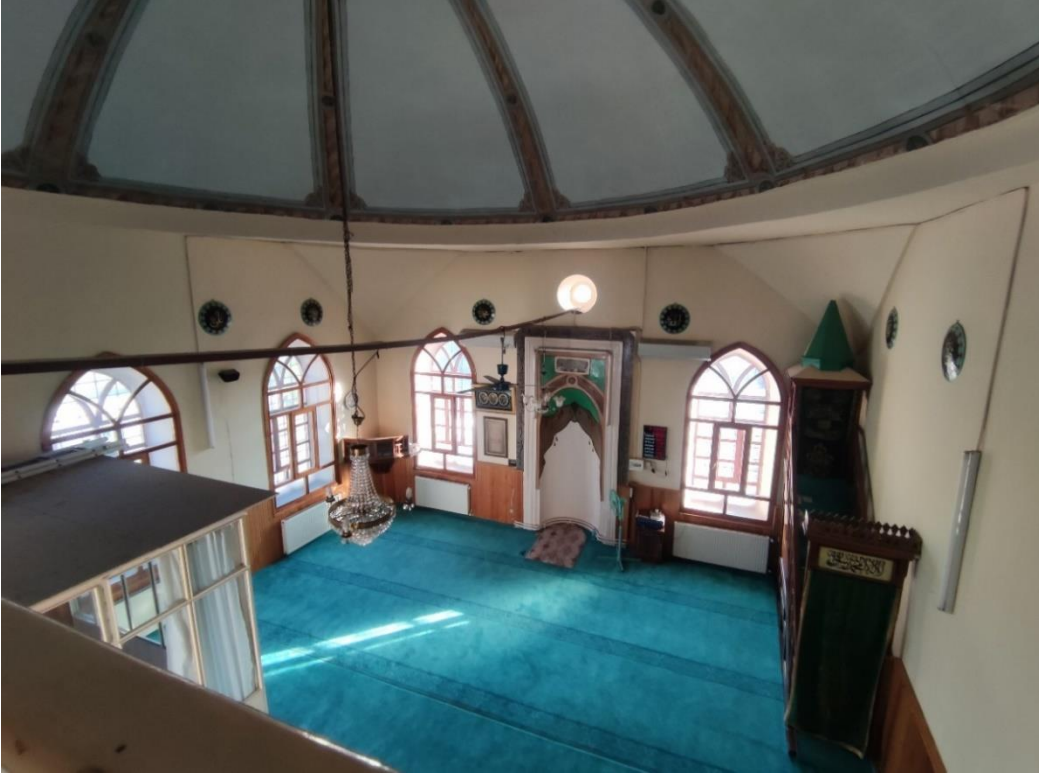
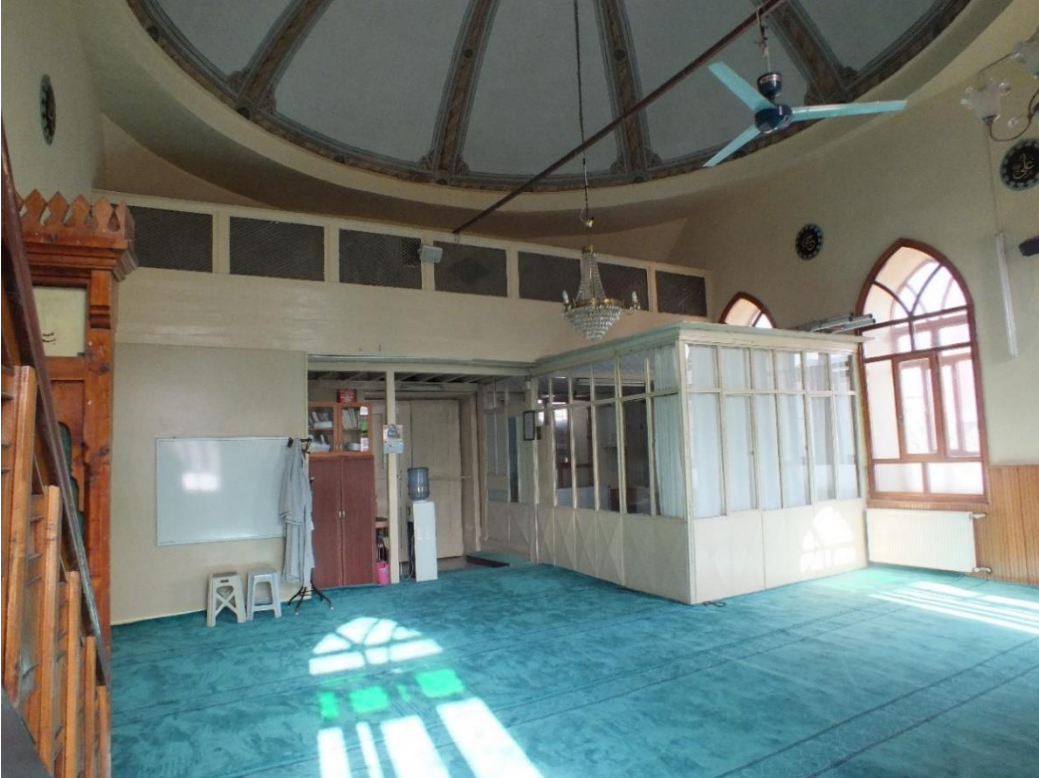
Harim duvarları sıvalı şekilde oldukça sade bir görünüme sahiptir. Sonraki dönemlerde duvarlar belli bir yüksekliğe kadar ahşap lambri ile kaplanmıştır (Fotoğraf 19-20).

Caminin dış cephe restorasyonu yapılmış ancak iç kısmında henüz bir çalışma yapılmamıştır. Harimde yer yer çatlama, dökülme ve yarıma gibi tahribatlar baş göstermiştir. Bundan dolayı iç bölümde de onarım ihtiyacı hasıl olmuştur.

Fotoğraf 19: Hacı Ömerler Camii Harim Genel Görünüşü.

Fotoğraf 20: Hacı Ömerler Camii Harim Genel Görünüşü.

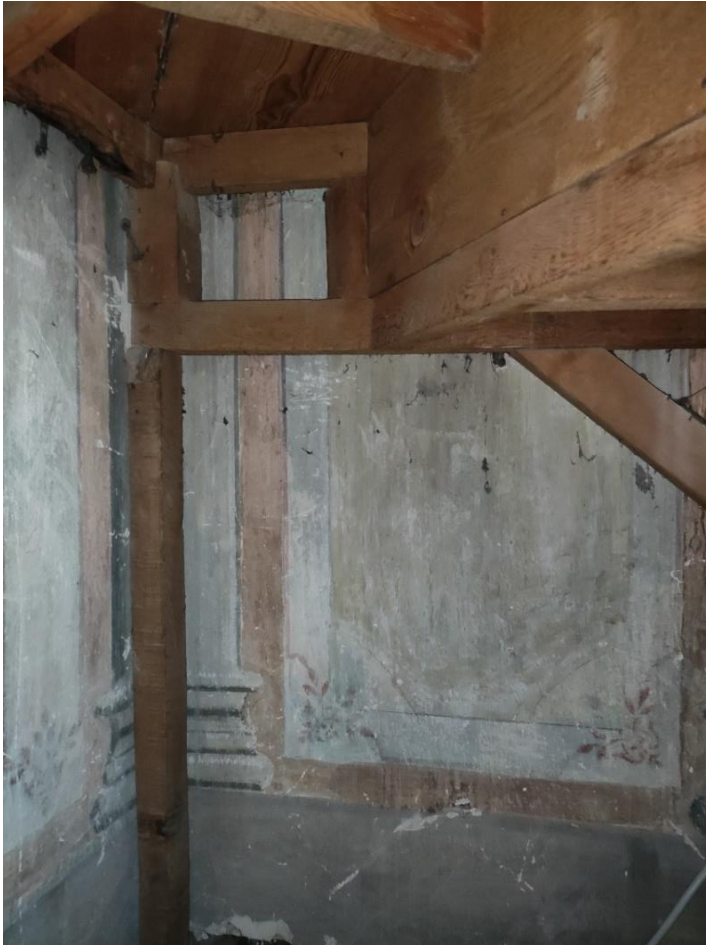
Mahfile çıkan merdivenlerin hemen yanında sonradan ahşap ile kapatılarak oluşturulmuş küçük imam odası bulunmaktadır. İmam odasındaki merdiven altına açılan dolap kapaklarının arkasında, caminin kuzey ve batı duvarlarındaki kalem işi süslemeler görülmektedir. Kalem işi süslemeler oldukça silinmiş ve tahrip olmuştur (Fotoğraf 24). Harimin kuzeydoğu köşesinde dikdörtgen bir alan sonradan demir doğramadan camekânla kapatılarak kışlık bölüm olarak yapılmıştır (Fotoğraf 20).

Restorasyon sırasında caminin kubbesinin bağdadi tekniği ile yapılmış olduğu kesinleşmiştir. Caminin bağdadi kubbesi, bu denli kalem işi süslemelerle kaplıyken duvarlarda kalem işi görülmemesi alışılabilir bir durum değildir. Diğer camilerle de kıyaslandığında caminin duvarlarında ve geçiş ögelerinde de kalem işi süslemelerin olabileceği göz ardı edilmemelidir. Harimin kuzeybatı köşesinde görülen kalem işi süslemeler de bu varsayımı desteklemektedir. Bu durumun kesin bir sonuca ulaşması için harim duvarlarında titizlikle sıva raspası yapılması gerekmektedir.

Fotoğraf 24: Hacı Ömerler Camii Kalem İşi Süsleme.
